Der Autor
 Dipl.-Ing.
 Henrik-Horst Wetzel
 ö.b.u.v. Sachverständiger
 Bargteheide

Der vergessene Anschluss

Typische Probleme bei Anschlüssen von Sockel-, Balkon- und Terrassenabdichtungen an Türen und bodentiefen Fenstern

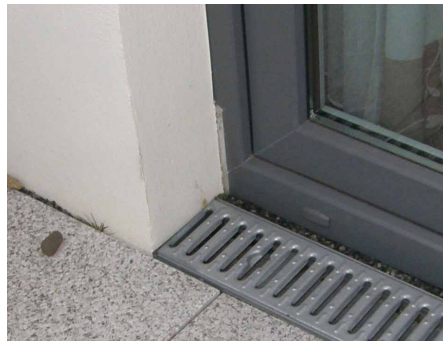
Abbildung 8 zeigt die seitlich über die Leibung des WDVS überstehende Flüssigkunststoff-Abdichtung auf dem Rahmen eines Terrassentürelements. Das ist zwar optisch nicht ansprechend, aber funktional. Richtiger wäre es gewesen, wenn das WDVS die Abdichtung vollständig abgedeckt hätte. Das setzt natürlich entspre-

Abb. 8: Auf die seitliche Rahmenfläche geführte Flüssigkunststoff-Abdichtung bei einem Terrassentürelement

chend breite Rahmenflächen voraus, denn die Flüssigkunststoff-Abdichtung muss mindestens 30 mm weit auf den Rahmen geführt werden.

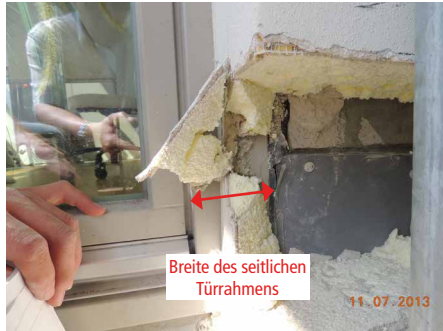
Abb. 9: Vor dem seitlichen Türrahmen endende Abdichtung aus beschichteten Blechen bei einem Balkon

Bei dem Beispiel auf Abbildung 9 wäre die Breite des Türrahmens zwar ausreichend gewesen. Dennoch endete der seitliche, aus beschichteten Blechen hergestellte Anschluss dieser Balkonabdichtung vor dem Türrahmen statt an diesen herangeführt, d. h. dicht angeschlossen zu sein. Die elastische Fugenfüllung zwischen dem beschichteten Blech und dem Rahmen kann den fehlenden Abdichtungsanschluss nicht ersetzen. Von daher liegt hier ein Abdichtungsmangel vor.

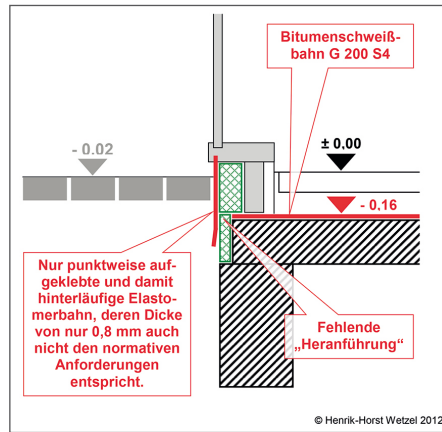
Abb. 12: Weitere Mängel der unteren Anschlüsse der Bauwerksabdichtung im Bereich des unteren Riegels der Pfosten-Riegel-Fassade

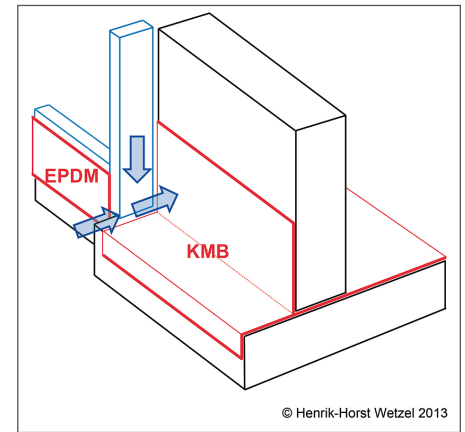
Abb. 13: Wassereintritte über die auf Abbildung 11 beschriebene Abdichtungslücke

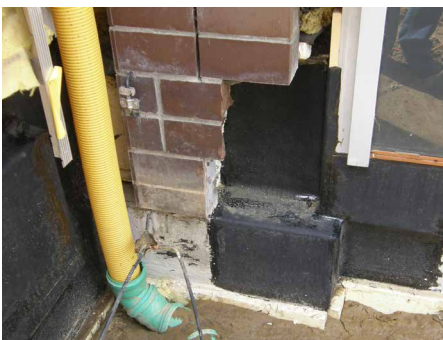
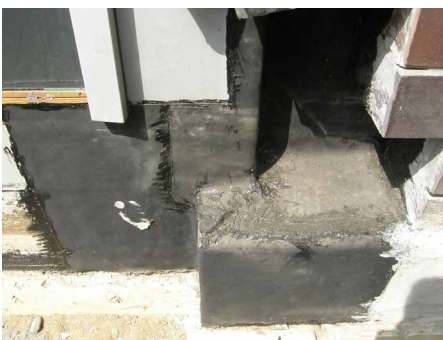
Abb. 14: Details der nachträglichen Schließung der Abdichtungslücke

Aus den Abbildungen 14 und 15 wird ersichtlich, wie man im Zuge der anschließenden Sanierung und nach partiellem Rückbau des Verblendmauerwerks diese seitlichen Abdichtungslücken unter Einsatz von Elastomerbahnen geschlossen hat.

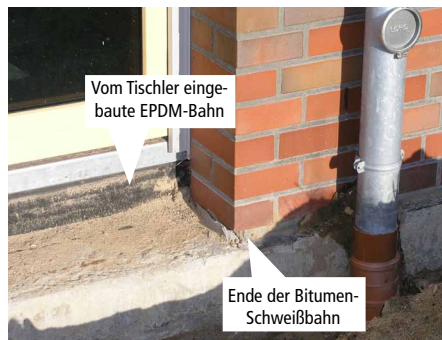
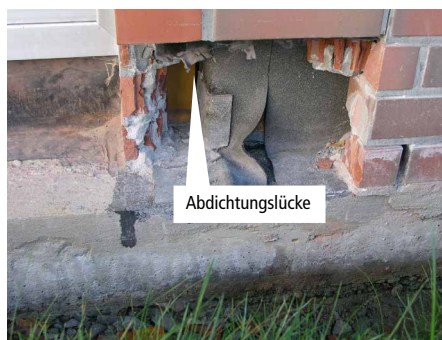
Bei dem ebenfalls in Heft 2-2012 [7] als Schadensfall 2 vorgestellten Schulgebäude bestand die hinter der Verblendschale angeordnete Sockelabdichtung aus einer Bitumen-Schweißbahn (keine zugelassene waagerechte Abdichtung unter dem Verblendmauerwerk!). Diese endete jeweils bei den Leibungen des Verblendmauerwerks (Abbildungen 16 und 17).

Abb. 16: Abdichtungsdetails

Die Türen und bodentiefen Fenster wurden, wie es allgemein üblich ist, erst nach Fertigstellung des Verblendmauerwerks eingebaut. Zu diesem Zeitpunkt war es indes unmöglich, die aus einer Elastomerbahn bestehende Abdichtung zwischen Tür- bzw. Fensterrahmen und Bodenplatte bis an die zurückliegende Sockelabdichtung heranzuführen, d. h. dicht anzuschließen. Somit konnte auch hier das bei Starkregen bis zur Geländeoberfläche aufstauende Sickerwasser sowie das an der Rückseite des Verblendmauerwerks ablaufende Sickerwasser über diese Abdichtungslücken nahezu ungehindert in die Dämmschicht des schwimmenden Estrichs eindringen.

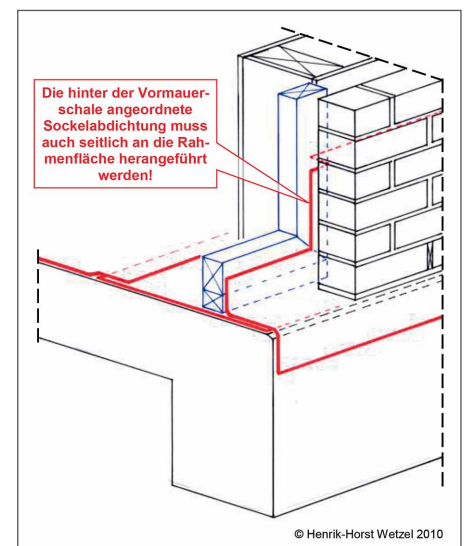
Abb. 18: Fachgerechte Anordnung sämtlicher Abdichtungen

Wie die fachgerechte Anordnung einer lückenlosen Abdichtung des Tür- bzw. Fensterrahmens in diesem Fall hätte aussehen müssen, zeigt Abbildung 18.

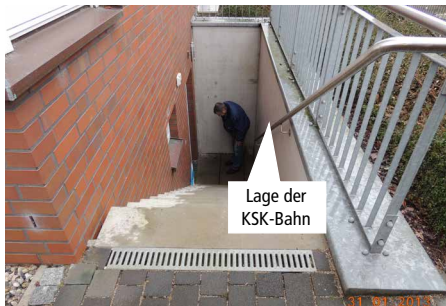
Für die zu einer Kelleraußentür eines Wohngebäudes gehörende Außentreppe hatte man eine große Kasematte hergestellt, die zugleich Bestandteil der »weißen Wanne« (WU-Konstruktion) war (Abbildung 19). Die seitlichen, ebenfalls hinter dem Verblendmauerwerk angeordneten, streifenförmigen Abdichtungsanschlüsse bestanden aus einer kaltselbstklebenden Polymerbitumenbahn mit HDPE-Trägerfolie (keine geeignete Abdichtung im Sinne von DIN 18195-5 [2]). Auch hier wurde die Kelleraußentür eingebaut, nachdem man das Verblendmauerwerk bereits fertig-

Abb. 19: Treppenkasematte

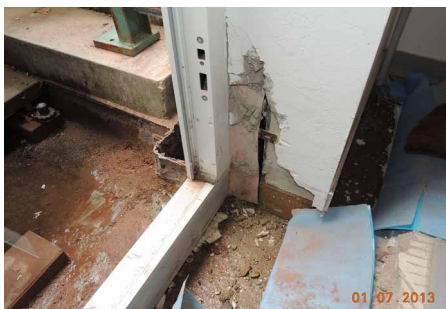
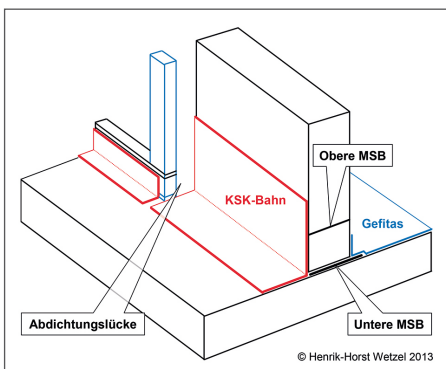
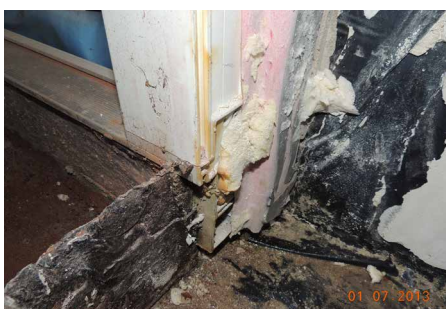
gestellt hatte. Demzufolge bestand zugänglichkeitsbedingt auch keine Möglichkeit mehr, die seitliche Abdichtung des Türrahmens an den dahinter liegenden Abdichtungsanschluss des zweischaligen Verblendmauerwerks anzuschließen (Abbildungen 20 bis 22).

Über die verbliebene Abdichtungslücke konnten sowohl das kurzzeitig auf der Stahlbetonsole aufstauende Wasser als auch das Sickerwasser aus der Fassade wiederum ungehindert in das Gebäude eindringen.

Abb. 22: Nach Rückbau des Verblendmauerwerks vorgefundene Anordnung der jeweiligen Abdichtungen
