Der Autor
 Dipl.-Ing.
 Henrik-Horst Wetzel
 ö.b.u.v. Sachverständiger
 Bargteheide

Der vergessene Anschluss

Typische Probleme bei Anschlüssen von Sockel-, Balkon- und Terrassenabdichtungen an Türen und bodentiefen Fenstern

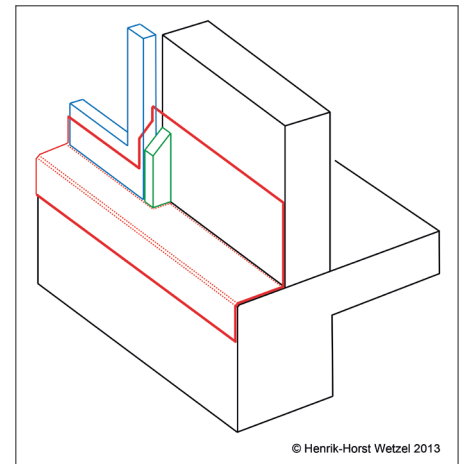
Wie aus Abbildung 10 ersichtlich, erfordert die lückenlose Anordnung der Abdichtung unvermeidbare Vor- und

Abb. 10: Erforderliche und fachgerechte Anordnung aller Abdichtungen bei zweischaligem Verblendmauerwerk mit hinter der Vormauerschale angeordneter Sockelabdichtung; Hinweis: Das Verblendmauerwerk wurde bewusst nicht dargestellt.

Rücksprünge der Abdichtung. Was auf dieser Abbildung zunächst noch vergleichsweise einfach aussieht, muss indes vom zuständigen Architekten oder Bauingenieur je nach Bauablauf nicht nur sorgfältig geplant, sondern ebenso sorgfältig überwacht werden. Unterbleibt dies, ist die Wahrscheinlichkeit, dass es zu Mängeln in Form von Abdichtungslücken kommt, erfahrungsgemäß sehr hoch. Wie das dann in der Praxis aussehen kann, verdeutlichen die nachfolgenden Schadensfälle.

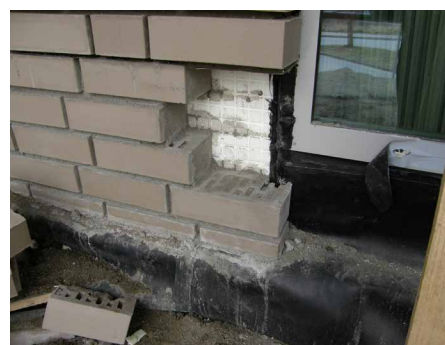
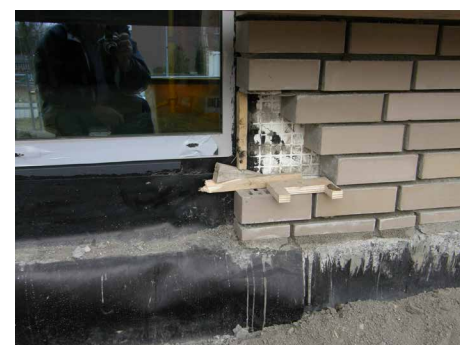
Abb. 23+24: Beispiel des Einbaus einer Sockelabdichtung aus 1,2 mm dicken EPDM-Bahnen in Verbindung mit Aussparungen im Bereich der Fensterleibungen

- Aussparungen in den unteren Leibungen des Verblendmauerwerks vorsehen, die erst nach Abschluss des Türen- bzw. Fenstereinbaus und der sich daran anschließenden Abdichtungsarbeiten geschlossen werden (Abbildungen 23 bis 26).

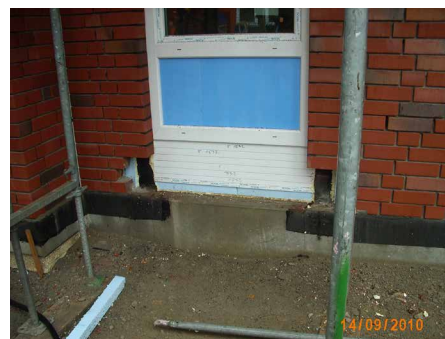
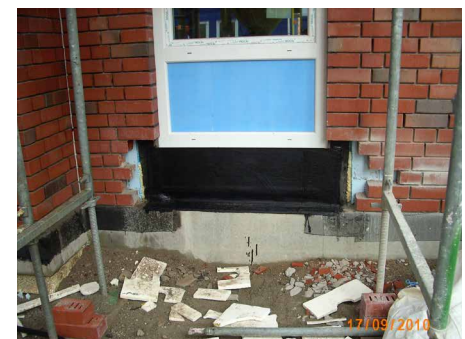
Abb. 25+26: Beispiel des Einbaus einer Sockelabdichtung in Verbindung mit Aussparungen im Bereich der Türleibungen (© R. Zellmer); Hinweis: Das bauausführende Unternehmen hat bei diesem Beispiel ganz bewusst und in Abweichung zu DIN 18195 Bitumen-Schweißbahnen verwendet.

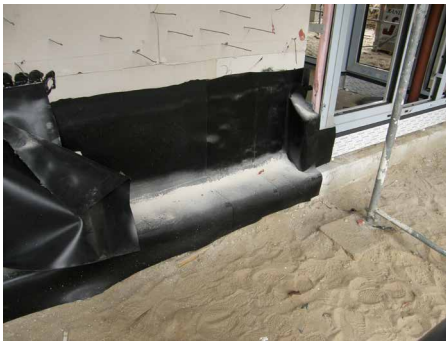
Abb. 39: Zugehöriges Praxisbeispiel

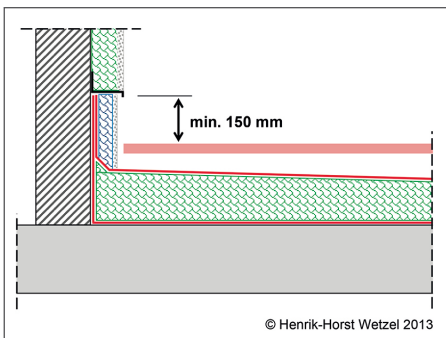
Abb. 41: Vorschlag für einen verdeckt liegenden seitlichen Anschluss einer Terrassenabdichtung in Verbindung mit WDVS

einen Mehraufwand auslöst, sofern man auch die Abdichtungsanschlüsse miterneuert. In solchen Fällen bietet es sich daher an, das WDVS in Höhe des oberen Abdichtungsanschlusses abzusetzen (Abbildung 41). Bei einem Verblendmauerwerk könnte man die Abdichtung bis Oberfläche Belag vor dem Verblendmauerwerk und im Bereich darüber hinter dem Verblendmauerwerk anordnen (Abbildung 42). Auf den Einbau eines Aluminium-Wandanschlussprofils konnte bei dem auf Abbildung 42 gezeigten Beispiel verzichtet werden, da die aus dem Verblendmauerwerk hervorstehende 1,5 mm dicke Elastomerbahn auf den seitlich hochgeführten Bitumenbahnen vollflächig verklebt wurde.

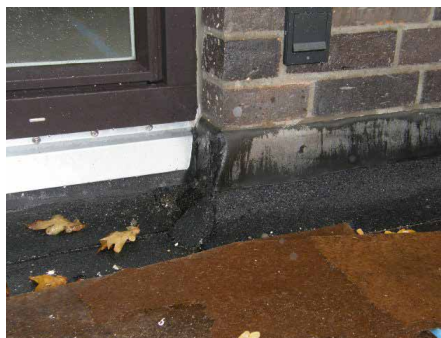
Abb. 42: Ausführungsbeispiel eines zum Teil verdeckt liegenden seitlichen Anschlusses einer Terrassenabdichtung in Verbindung mit zweischaligem Verblendmauerwerk vor Einbau des aus Holzbohlen bestehenden Belags
