# Säure und Wasser? Vorsicht!

URSACHEN UND VERMEIDUNGEN

VON AUSBLÜHUNGEN

Einige Ausführungsvorgaben in der DIN 18330 bedürfen offensichtlich dringend der Änderung: Der Autor befaßt sich mit anfänglichen Ausblühungen an Verblendschalen aus Klinkern und Vormauerziegeln und gibt brauchbare Hinweise und Empfehlungen zur Verhinderung.

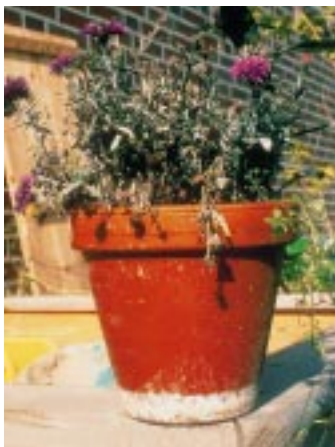
**Abb. 2: Bestes Beispiel zur Veranschaulichung: Ausblühung auf dem Tontopf, entstanden durch wasserlösliche Salze aus der Blumenerde**

Ein einfaches Beispiel veranschaulicht: Typische Ausblühungen sind oft auf Blumentöpfen aus Ton zu beobachten. Die Bildung eines weißen Belags meist im unteren Bereich des Topfes beruht auf Kristallisation wasserlöslicher Salze aus der Blumenerde.

Durch regelmäßiges Eingießen bildet sich im Topf eine **Salzlösung**, die infolge von Kapillarwirkung des Tons an die Außenfläche wandert, wodurch Verdunstung und Salzabscheidung stattfinden. Wird die Konzentration der Salzlösung durch Verdunstung des Wassers **erhöht**, so kristallisiert das überschüssige Salz als »Ausblühung« aus (vgl. Abb. 2).

**medium** zur Verfügung steht. Deshalb konzentrieren sich die Ausblühungen im oberen Bereich des Topfes, wo sich das überschüssige Wasser ansammelt.

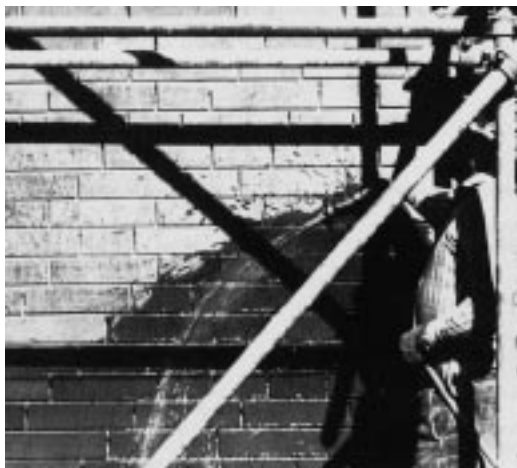
Abb. 3:  
1. Angriffsfläche: Offene oder wieder ausgekratzte Fugen ermöglichen beim Vornässen dem Wasser, ins Innere des Mauerwerks zu gelangen.

Die Reinigung beginnt mit dem vollständigen Vornässen der Mauerwerks-oberfläche (Abb. 3), um die Kapillarität der Fassade durch restlose Wasserfüllung aller Poren auszuschalten (was allerdings praktisch nicht erreicht wird). Damit soll verhindert werden, daß bei der anschließenden Reinigung Säure ins Mauerwerk gelangen kann.

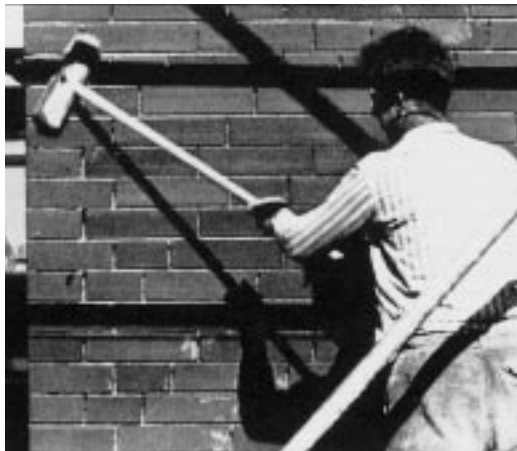
Abb. 4:  
2. Angriffsfläche: Beim Absäuern wird der Mauermörtel in den offenen Fugen durch die Säure angegriffen.

Dann beginnt das Aufbringen der Säure auf die Fassade (Abb. 4). Da die Verdünnung der Säure mit Wasser auf der Baustelle erfolgt, wird die z. B. von der Ziegelindustrie empfohlene Konzentration der Säure von 1 : 10 [3] **häufig nicht** eingehalten.

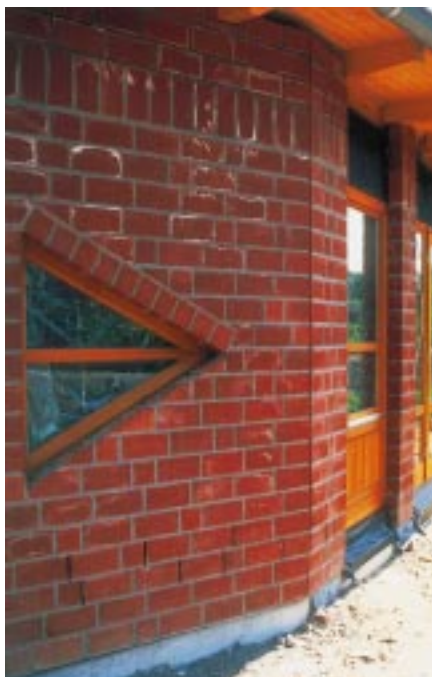
Abb. 5: Typische Ausblühungen auf frisch erstelltem Verblendmauerwerk nach Reaktion zwischen Salzsäure und Mörtel-Bindemittel.

Durch die Reaktion mit der Säure wird das neutrale Salz Calciumchlorid (CaCl<sub>2</sub>) sowie Wasser neu gebildet.

Das **neu entstehende** Salz ist leicht wasserlöslich und kann in Verbindung mit Regenwasser oder infolge

von Wasserbehandlung des Mauerwerks vor und nach der Reinigung an die Mauerwerksoberfläche transportiert und dort abgelagert werden (Abb. 5).

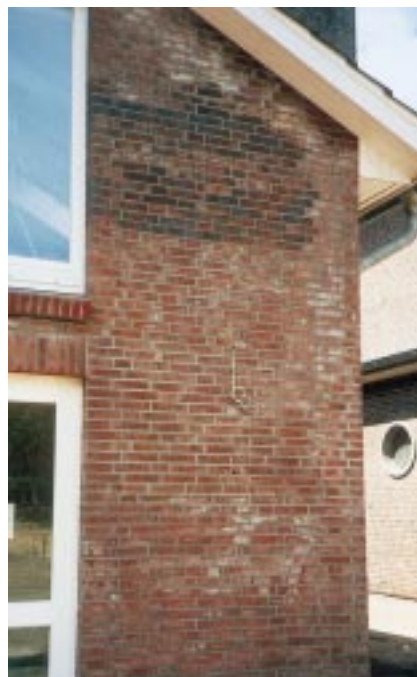
Abb. 6: Neben dem Verursachen von Verfärbungen greift Salzsäure auch die Bestandteile von Zementmörtel an.

Darüber hinaus kann Salzsäure alle Bestandteile des Zementmörtels unter Bildung von Calcium-, Aluminium- und Eisensalzen sowie Kieseln auflösen und Verfärbungen an der Mauerwerksoberfläche verursachen (Abb. 6).
